**Tätortsgrundläggning
Sättningsuppföljning av byggnader,
Ettapp 2**

**Kv Intellectet, Linköping
Utbyggnad fysikhuset**

Datum: 2000-05-25
Objekt: Dnr 1-9406-330
Kontaktpersoner: Connie Olsson
Natascha Marxmeier

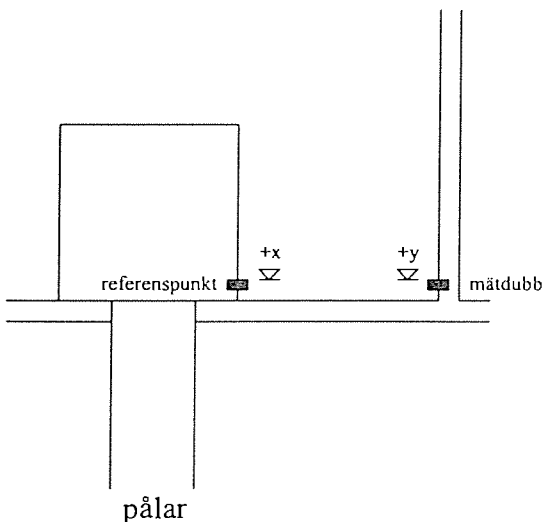
Mätningarna har gjorts genom precisionsavvägning av ståldubbar, monterade i byggnadens grundkonstruktion. Mätnoggrannheten bedöms vara ca $\pm 0,5$ mm. Som referenspunkter för avvägningarna har dubbar placerade i de pålgrundlagda fundamenten använts, jfr. Figur 1.

Figur 1 Principsektion vid en mätplats
